Mätning och riskbedömning med avseende på bensen i kontorslokaler

Magnus Åkerström, yrkeshygieniker
Ralph Nilsson, överläkare

Arbets- och miljömedicin, Sahlgrenska Universitetssjukhuset

Göteborg, 2011-05-17

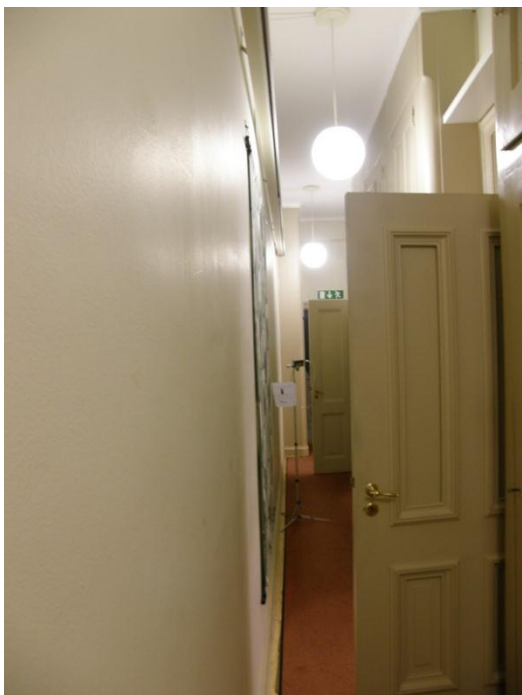
Medelvärdet för de 3 proverna låg på $0,54 \mu\text{g}/\text{m}^3$ bensen och liknande halter uppmättes i korridoren samt de två kontorsrummen ($0,50$, $0,47$ och $0,65 \mu\text{g}/\text{m}^3$).

Bild 1: Korridoren på våning 4 med öppna dörrar in till de två kontorsrummen 463 och 464 till vänster.

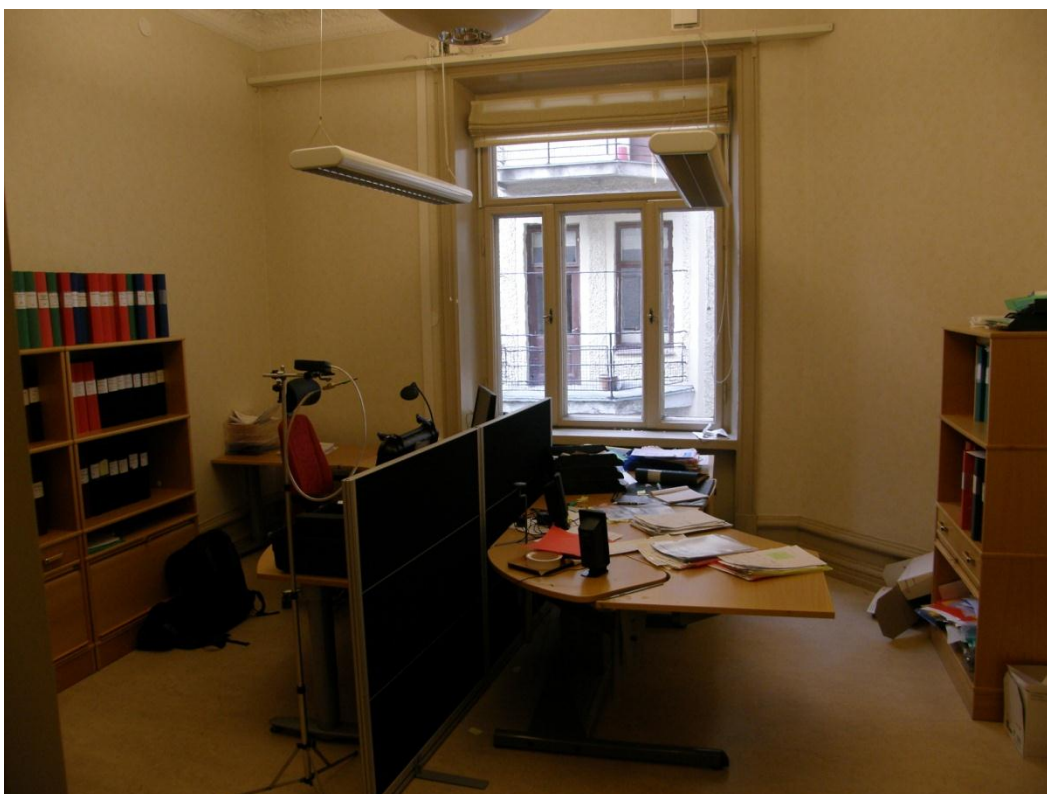
Bild 2: Kontorsrum 463 på våning 4 med två arbetsplatser

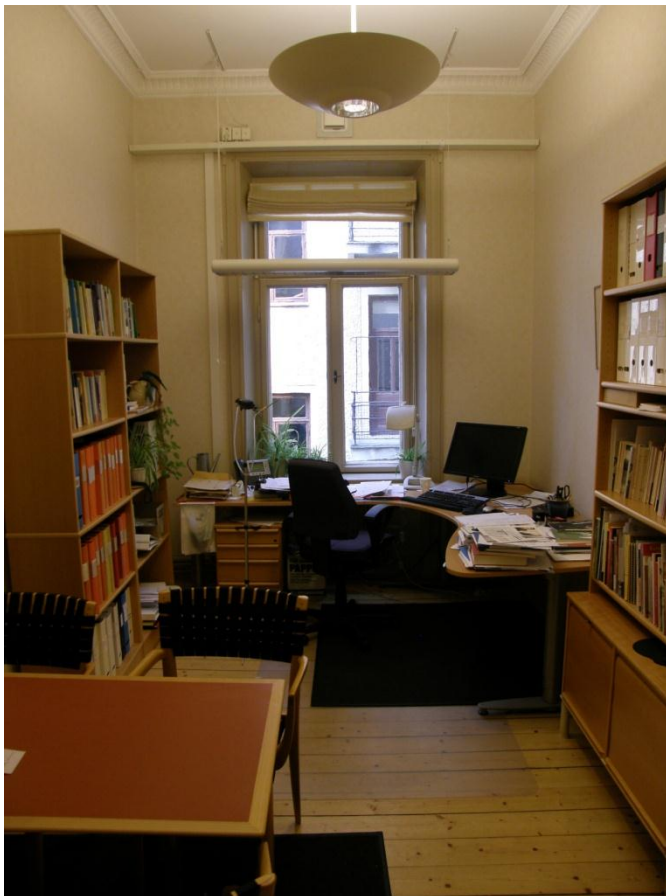
Bild 3: Kontorsrum 464 på våning 4 med en arbetsplats
