# Mätning av lågfrekvent buller i Uddebo, Tranemo kommun

Mikael Ögren  
Akustiker

Göteborg den 14 mars 2013

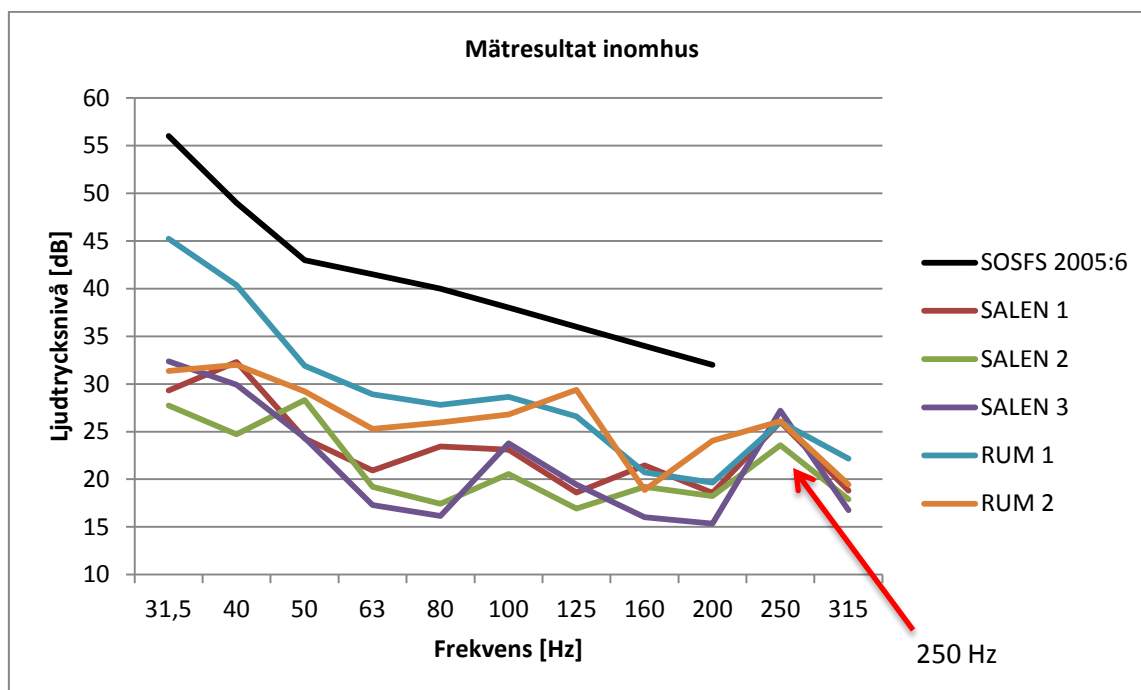
En första serie mätningar genomfördes på förmiddagen den 18 februari, men resultaten redovisas inte då det fanns en slamsugningsbil i närheten som användes för att suga upp fuktskadat spån ifrån trossbotten på en fastighet ca 200 meter söderut. Mätningarna inomhus startade 12:40 och var avslutade 13:15. I figur 1 redovisas uppmätt ekvivalent ljudtrycksnivå i tre punkter i den större salen i byggnadens östra del på andra våningsplanet. Mätningar redovisas också för två punkter i ett rum på samma plan i den södra delen. Som jämförelse är kravnivån från ”Socialstyrelsens allmänna råd om buller inomhus” (SOSFS 2005:6) inritad i diagrammet. I båda rummen var en ton kring 250 Hz hörbar, vilket också syns i figur 1. En mycket svag tonkomponent vid lägre frekvens, förmodligen ca 50 Hz, var också hörbar från och till, men syns inte tydligt i mätresultaten.

Figur 1, mätresultat i tersband inomhus.

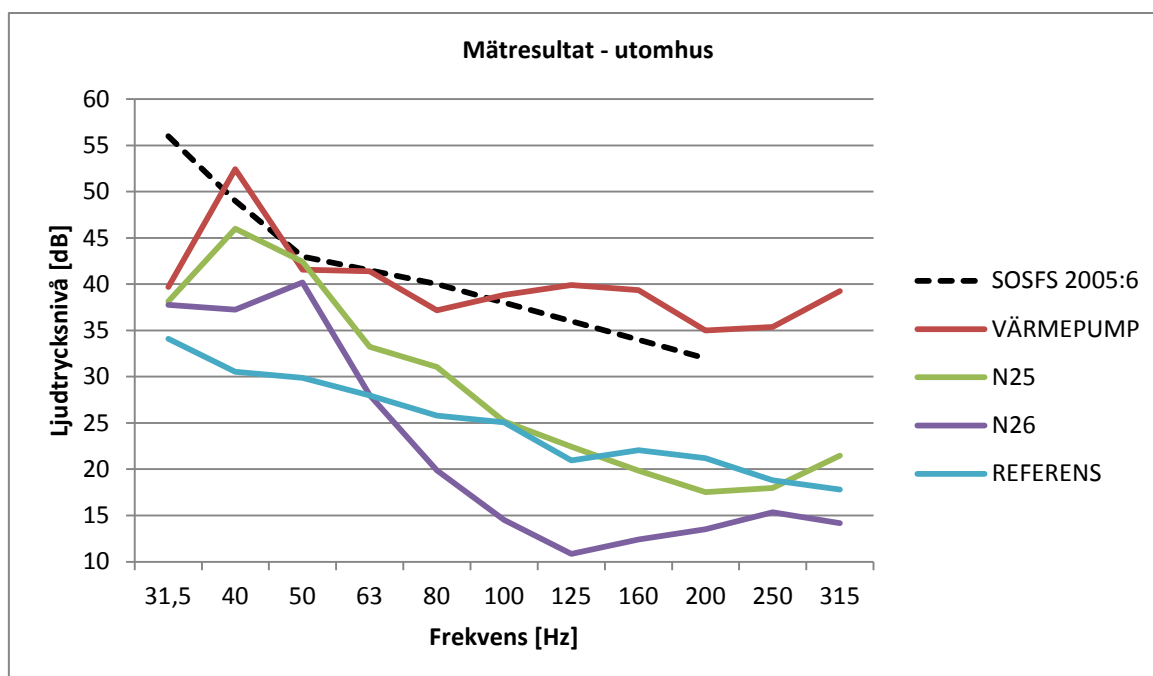
Ett antal mätningar genomfördes också utomhus mellan 13:15 och 14:30, i första hand för att försöka avgöra om källan till bullret kunde identifieras. En första mätning gjordes ca 5 meter från utomhusdelen på en värmepump ca 30 m söder om det undersökta huset, den redovisas som kurvan märkt "VÄRMEPUMP" i figur 2 och i kartskissen i figur 3. Notera att kurvan märkt SOSFS 2005:6 endast är med som en jämförelse i detta fall, rekommendationen gäller inte utomhus. Mätpunkterna N25 och N26 är på ca 50 m respektive 180 m avstånd från fastigheten (se karta i figur 3), och visar på förhöjda nivåer kring tersbanden 40 och 50 Hz. Kring 250 Hz syns dock ingen förhöjning vilket kan indikera att den delen av bullret genereras inuti fastigheten eller i direkt anslutning till den. Kurvan märkt "REFERENS" är en mätning genomförd ca 20 km västerut på en tyst plats långt från trafik och andra källor.

Figur 2, mätresultat i tersband utomhus.

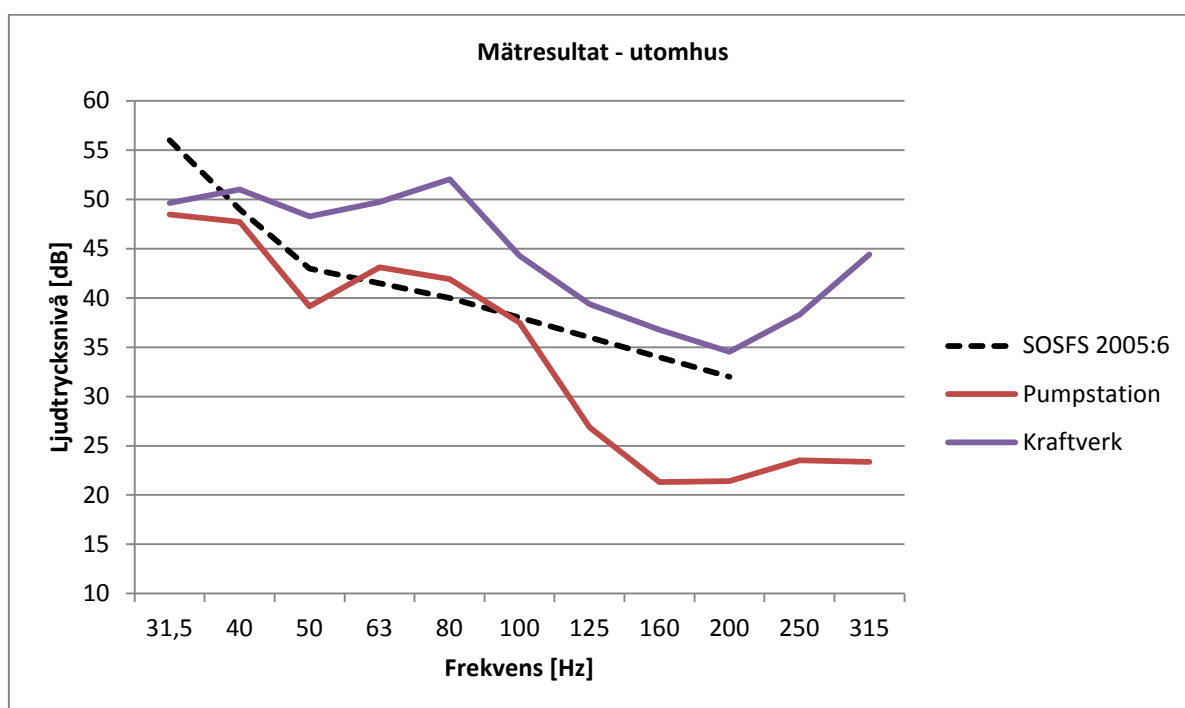
En andra serie mätningar utomhus genomfördes för att försöka lokalisera källan till problemet i det lägre frekvensområdet (kring 50 Hz), dels vid en pumpstation ca 280 m söder om fastigheten (se figur 3) och dels vid vattenkraftverket i Strömsfors, ca 2400 m väster om fastigheten. Resultaten redovisas i figur 4, och återigen är kurvan SOSFS 2005:6 med endast som information eftersom den ej används utomhus. De uppmätta nivåerna är inte anmärkningsvärda, och är troligtvis inte förklaringen till bullerproblemen vid den aktuella fastigheten. Naturligtvis kan det förekomma andra driftsfall än de som gällde då mätningarna gjordes, men de är i så fall tillfälliga till sin karaktär och bullerproblemet verkar vara mer ständigt närvarande.

Figur 4, mätresultat i tersband utomhus vid två mer avlägsna punkter.
