VÄSTRA
GÖTALANDSREGIONEN
MILJÖMEDICINSKT CENTRUM

Miljömedicinsk bedömning av svärtning i bostad, s.k. "Black Magic Dust"

Sandra Johannesson
Yrkes- och miljöhygieniker

Göteborg den 4 december 2013

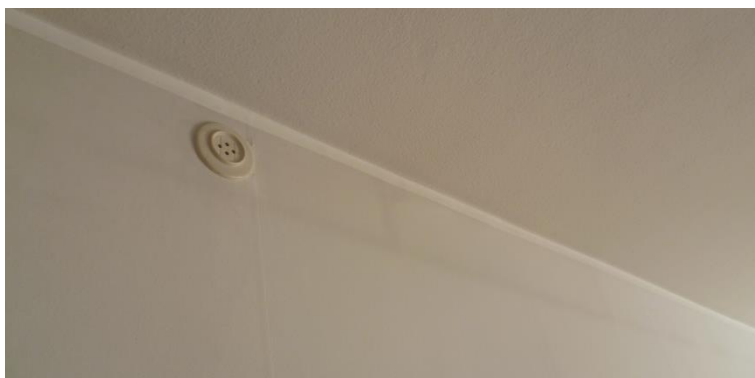
Vid besöket kan vi konstatera att det är på lägenhetens ytterväggar som svärtning förekommer. Köket har en yttervägg, sovrums har två. Vardagsrummets långsida är en yttervägg, samt intilliggande kortare vägg med ett stort fönster och utgång till balkong. Svärtningen följer tydligt betongblockens konturer på vardagsrummets yttervägg, tydligast syns det längst upp mot taket (Bild 1). På vardagsrumsväggen finns en vägghängd bokhylla, och på väggen under den nedersta hyllan syns tydligt svärtning. Under hyllan står ett elektriskt element som den boende satt in extra eftersom det var kallt i rummet på vintern. Även under fönsterkarmen i vardagsrummet syns svärtning.

Bild 1. Svärtning på ytterväggen i vardagsrummet.

Förslag till åtgärder som nämns i de studier där man undersökt BMD är att undvika stora temperaturgradienter i bostaden, undvika aktiviteter som genererar partiklar (som t ex ljus, eldning och doftljus), åtgärda köldbryggor i väggar samt ökad ventilation. I den aktuella bostaden ska man värma upp förråden under lägenheten för att undvika kalla golv.

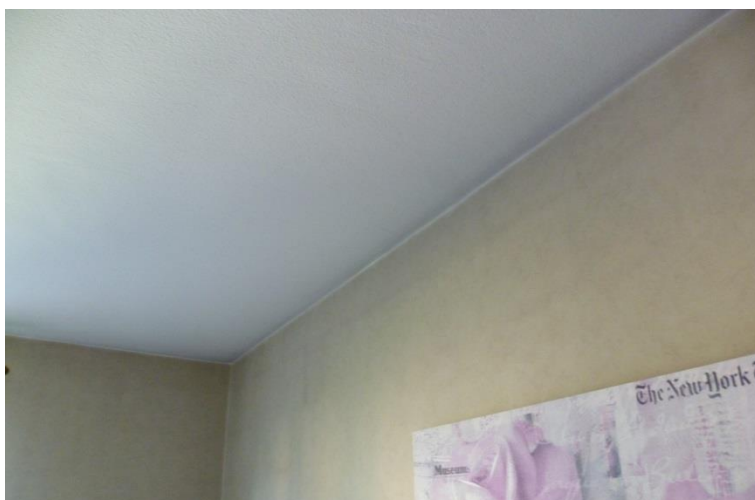
I sovrummet ser det liknande ut, svärtningen följer konturerna efter ytterväggens cementblock (Bild 2). I köket sitter det svarta som ränder på ytterväggen, och särskilt tydligt är det under en tavla. I badrummet syns lite gråsvart på fogarna längst upp mot taket. I klädkammaren finns också en yttervägg samt en tilluftsventil (ej mekanisk), men här inne har boende inte sett någon svärtning.

Bild 2. Svärtning på sovrummets yttervägg.
