VÄSTRA  
GÖTALANDSREGIONEN  
MILJÖMEDICINSKT CENTRUM

# Miljömedicinsk bedömning av ferrokromslagg på några allmänna platser i Trollhättan

Göteborg den 5 juli 2017

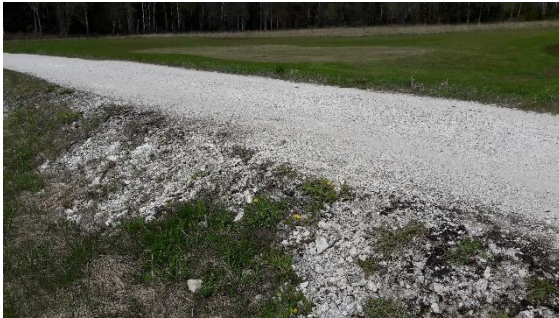
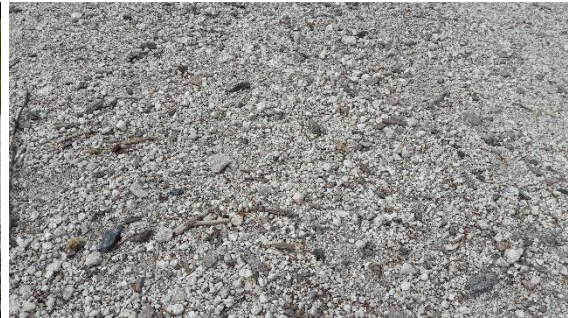
Grovt krossad ferrokromslag har använts på en grusväg nära Hörlycke golfbana (bild 1a och 1b). Sträckan med ferrokromslag i det övre skiktet är begränsad och avslutas när grusvägen möter ett motionsspår. Vid anläggning av motionsspåret har slaggbland använts som fyllnadsmaterial (bild 1c och 1d). Den ytligt tillgängliga slaggen är relativt porös och kan brytas sönder i bitar. Den del av motionsspåret där ferrokromslag påträffades låg nära grusvägen och en bit längre bort längs spåret sågs inte någon slaggbland (med reservation för att endast en mycket begränsad del av motionsspåret besöktes).

Bild 1(a) Ferrokromslag på grusväg i närheten av Hörlycke golfbana, i nära anslutning till ett motionsspår. 1(b) Närbild på grusvägen

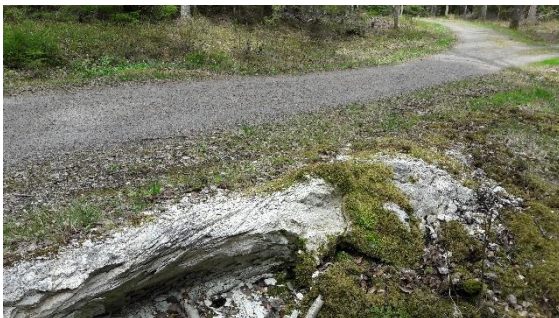
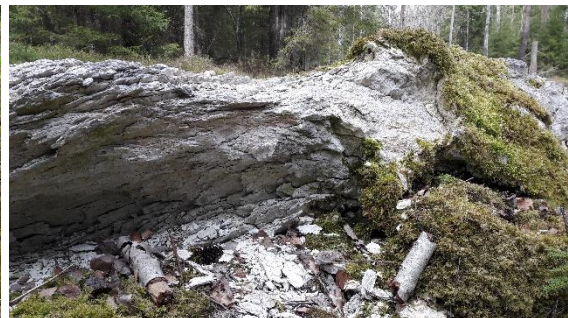
Bild 1(c) och (d). Ferrokromslag har använts som fyllnadsmaterial vid anläggning av motionsspår

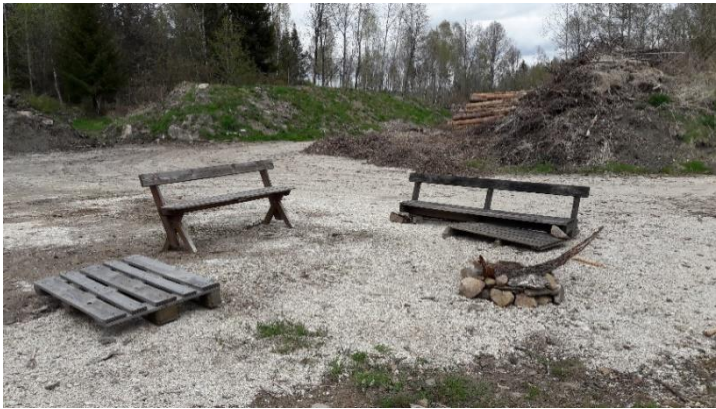
Område 2 i Hörlycke ligger längs en grusväg som svänger av till vänster (västerut) från Hörlycke golfbana. Vägen slutar i en vändplats som används för maskiner vid skogsavverkning. Vändplatsen tycks ha använts som grillplats då det står några träbänkar och en enkel grillplats har anlagts (bild 2a).

**Bild 2(a). Grillplats vid vändplats i Hörlycke.**

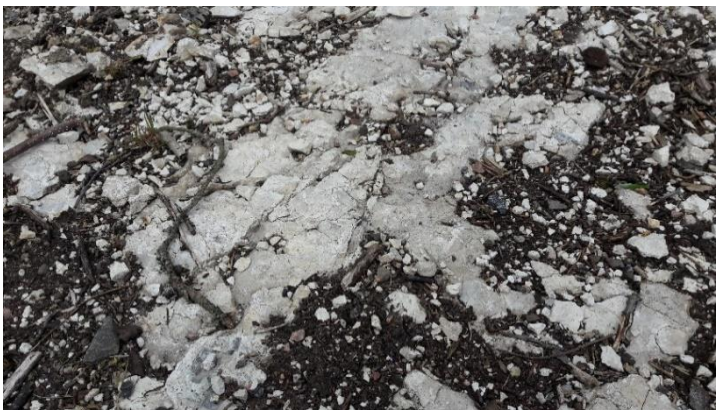
Slaggen har här använts som vägbeläggning och har mestadels karaktären av grovkornigt grus blandat med större bitar av slaggbland. På vissa ställen har ytan hårdgjorts av väder och vind och blivit något som möjligen skulle kunna liknas vid porös cement med lite svikt (bild 2b).

**Bild 2(b). Närbild på ytskiktet på del av vändplatsen i Hörlycke.**

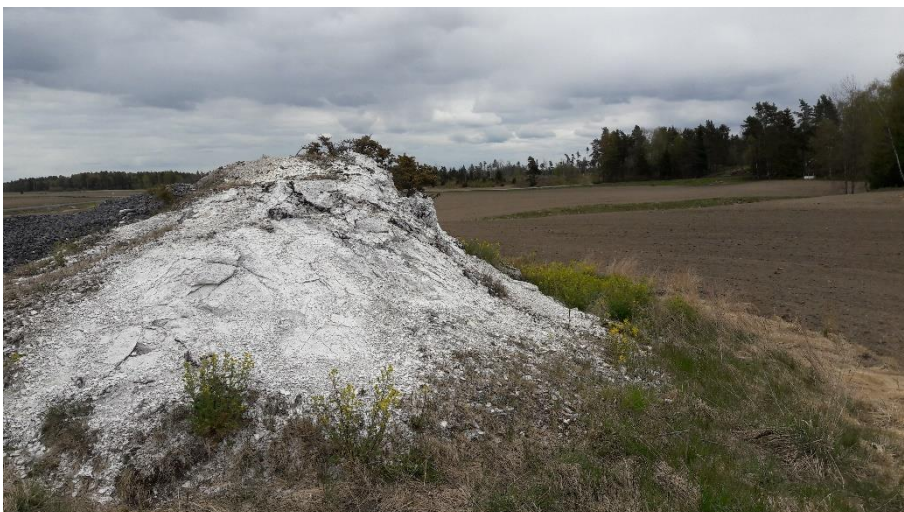
Baggården ligger i en lantbruksmiljö med åkrar och skog. Intill en grusväg som går mellan åkrar ligger en större hög med ferrokromslaggbegravplatser (bild 3 a, b och c). Slagghögen ligger på privat mark. Högen består av större slaggbitar, kompakt slaggbegravplatser samt mer finkornigt slaggbegravplatser (grus). När man passerat slagghögen ankommer man en grusväg där slaggbegravplatser använts som fyllnadsmaterial för att bygga upp vägen (bild 4).

**Bild 3(a). Ferrokromslagghögen i Baggården**

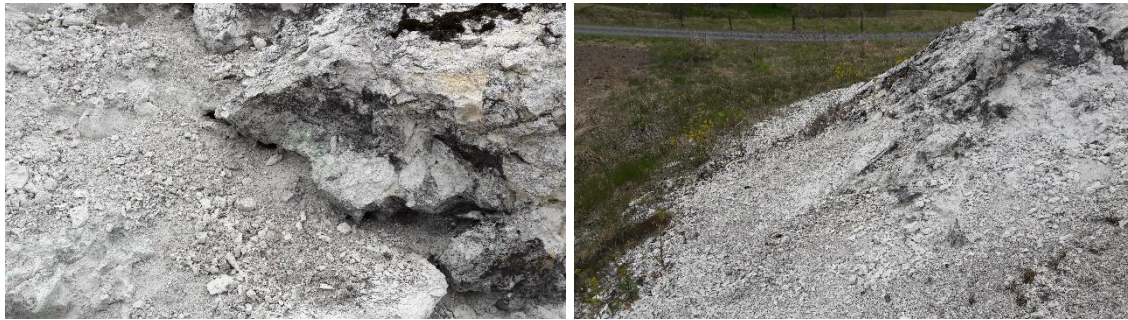
Bild 3(b) och 3(c). Närbilder på slagghögen i Baggården

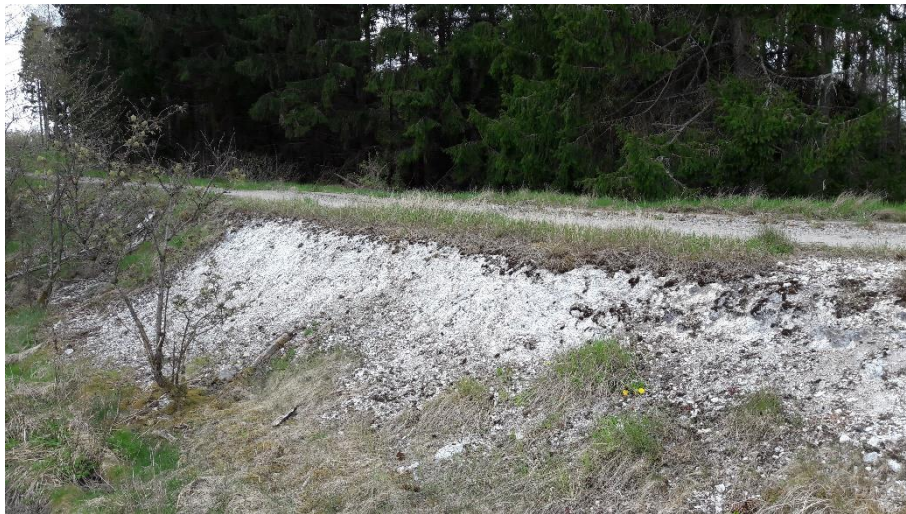
Bild 4. Grusväg med ferrokromslag som fyllnadsmaterial
