Riskbedömning av förhöjda halter av bensen i inomhusluft på arbetsplats på grund av naturgasläcka

Göteborg 27 juni 2019

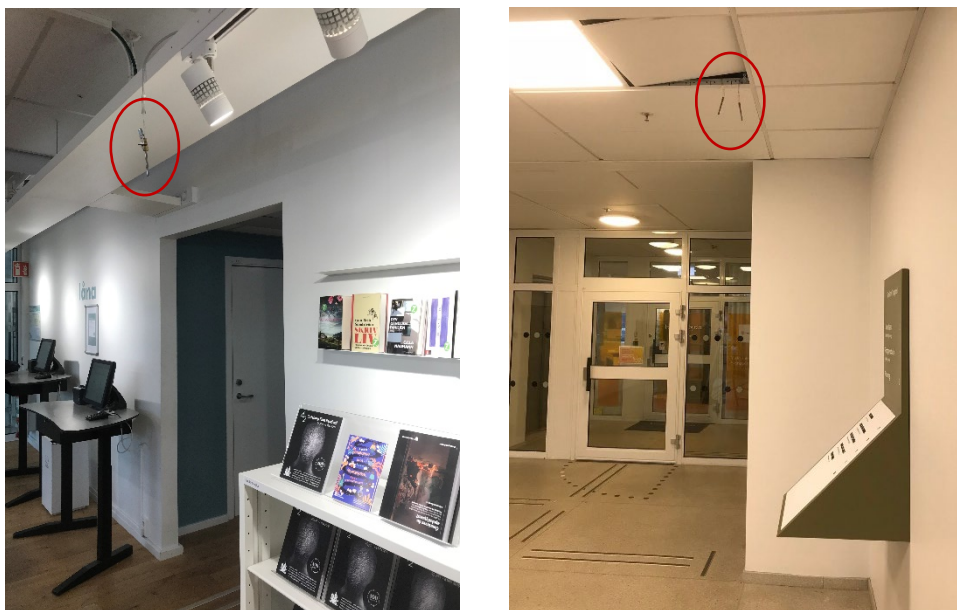
Bild 1. Mätning på biblioteket nära dess entré (vänster) samt i entréhall C (höger).

Vid dagen för mätning kunde lukt konstateras i liknande omfattning som vid konsultens luftmätning i december 2018. Provtagare placerades på tre av de fyra platser som vid mätningen i december (ingen ny mätning gjordes på den tidigare punkten i trapphuset utanför socialkontoret). Vid utplacering av provtagare valdes istället att placera en provtagare inne i mataffären belägen vid entréhall A på markplan. Detta med anledning av att det samma dag noterats mycket kraftig lukt inne i mataffären nära en nödutgång som vetter mot Hjalmar Brantingsgatan. Konsulten som gjorde mätningen i december placerade vid mättillfället en provtagare i entréhall C samt två provtagare inne på socialkontoret, varav en i dess östra del där det inte rapporterats några luktproblem. Den tidigare mätningen i december hade indikerat trafikavgaser som möjlig källa. Trots att den avvikande lukten inte kunde kännas tydligt i parkeringsgaraget placerades en provtagare där, samt en inne i trapphuset (C) på samma plan. Den avvikande lukten var mycket påtaglig inne i trapphuset men inte i p-huset. Provpunkternas placering på de olika våningsplanen återfinns i bilaga 1.

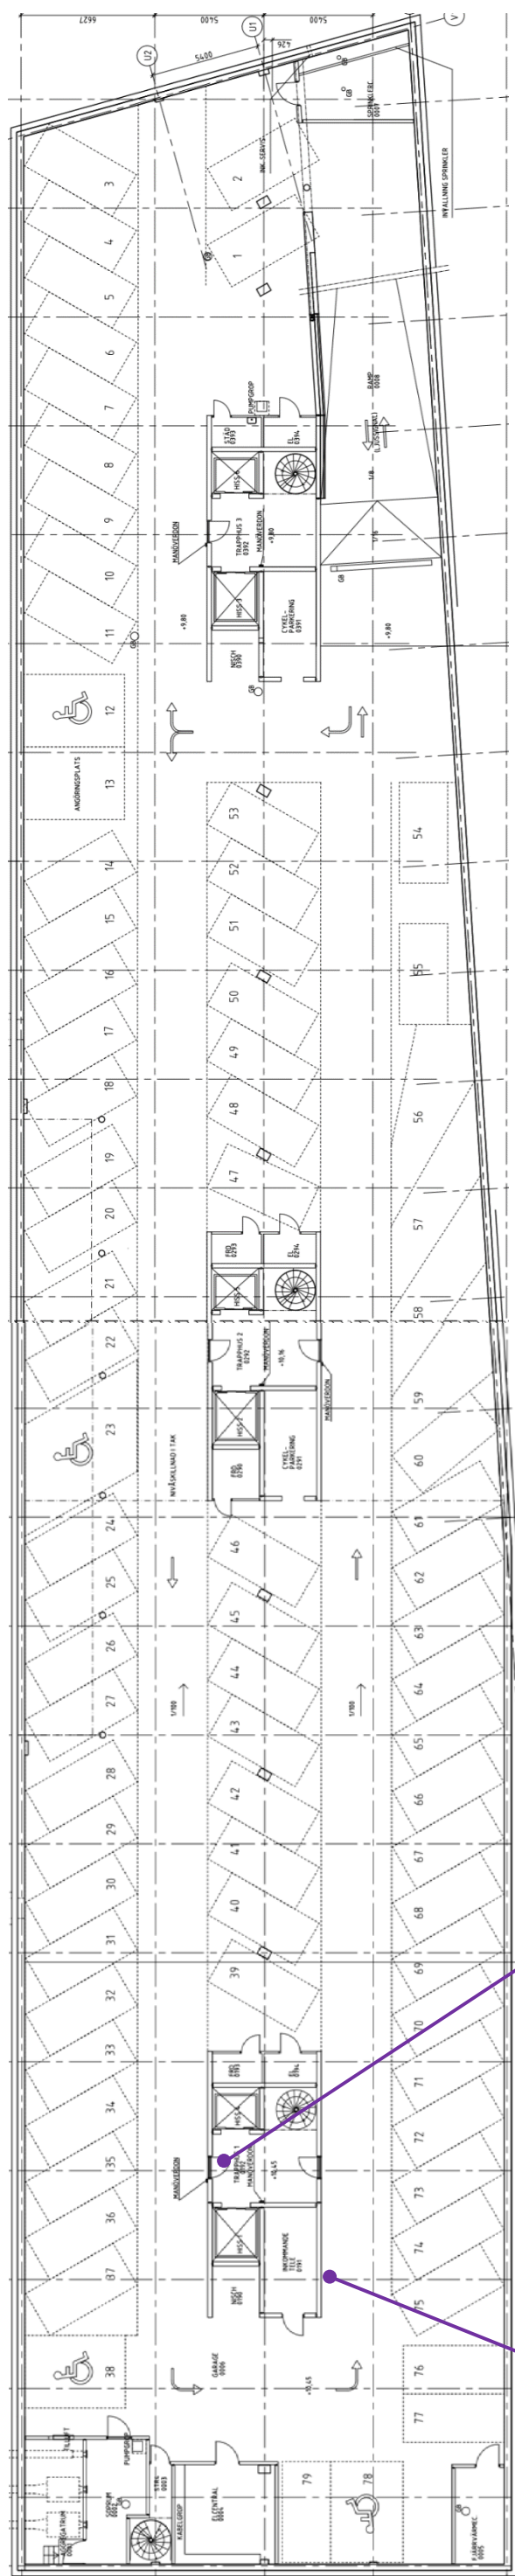
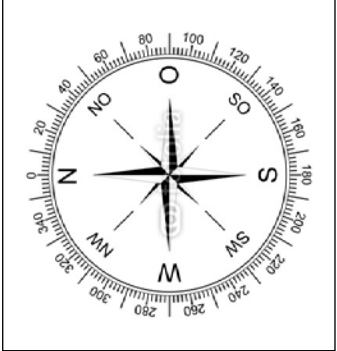
Källarvåning/parkeringsgarage, plan 0

2019-01-17
Prov 327799, Trapphus C

2019-01-17
Prov 325743, P-hus

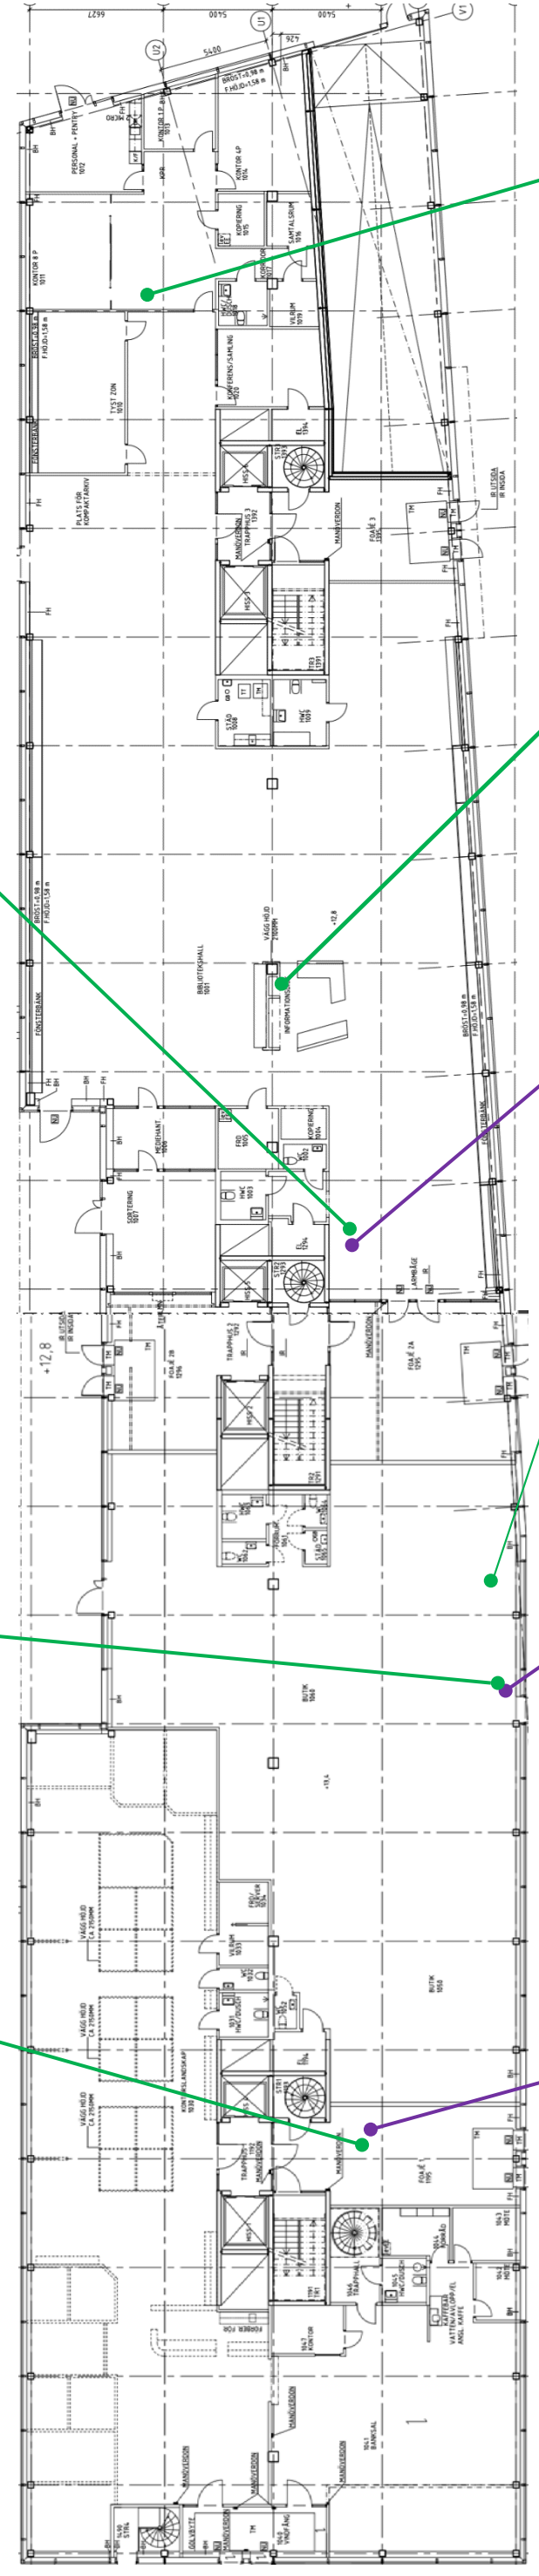
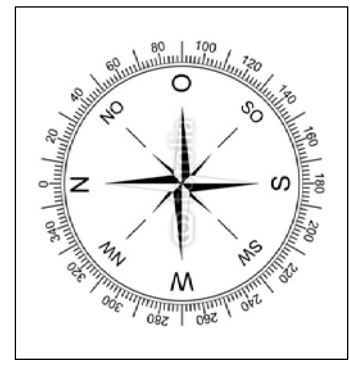
Markplan, plan1

2019-02-06
Prov 327711
Entréhall C

2019-02-06
Prov 325750
Mataffär, nödutgång

2019-02-06
Prov 327787
Bibliotek, entré

2019-01-17
Prov 327721
Entréhall C

2019-01-17
Prov 325744,
Mataffär nödutgång

2019-02-06
Prov 325755
Mataffär, entré

2019-01-17
Prov 327746
Bibliotek, entré

2019-02-06
Prov 327733
Bibliotek, informationsdisk

2019-02-06
Prov 327701
Bibliotek, personalrum

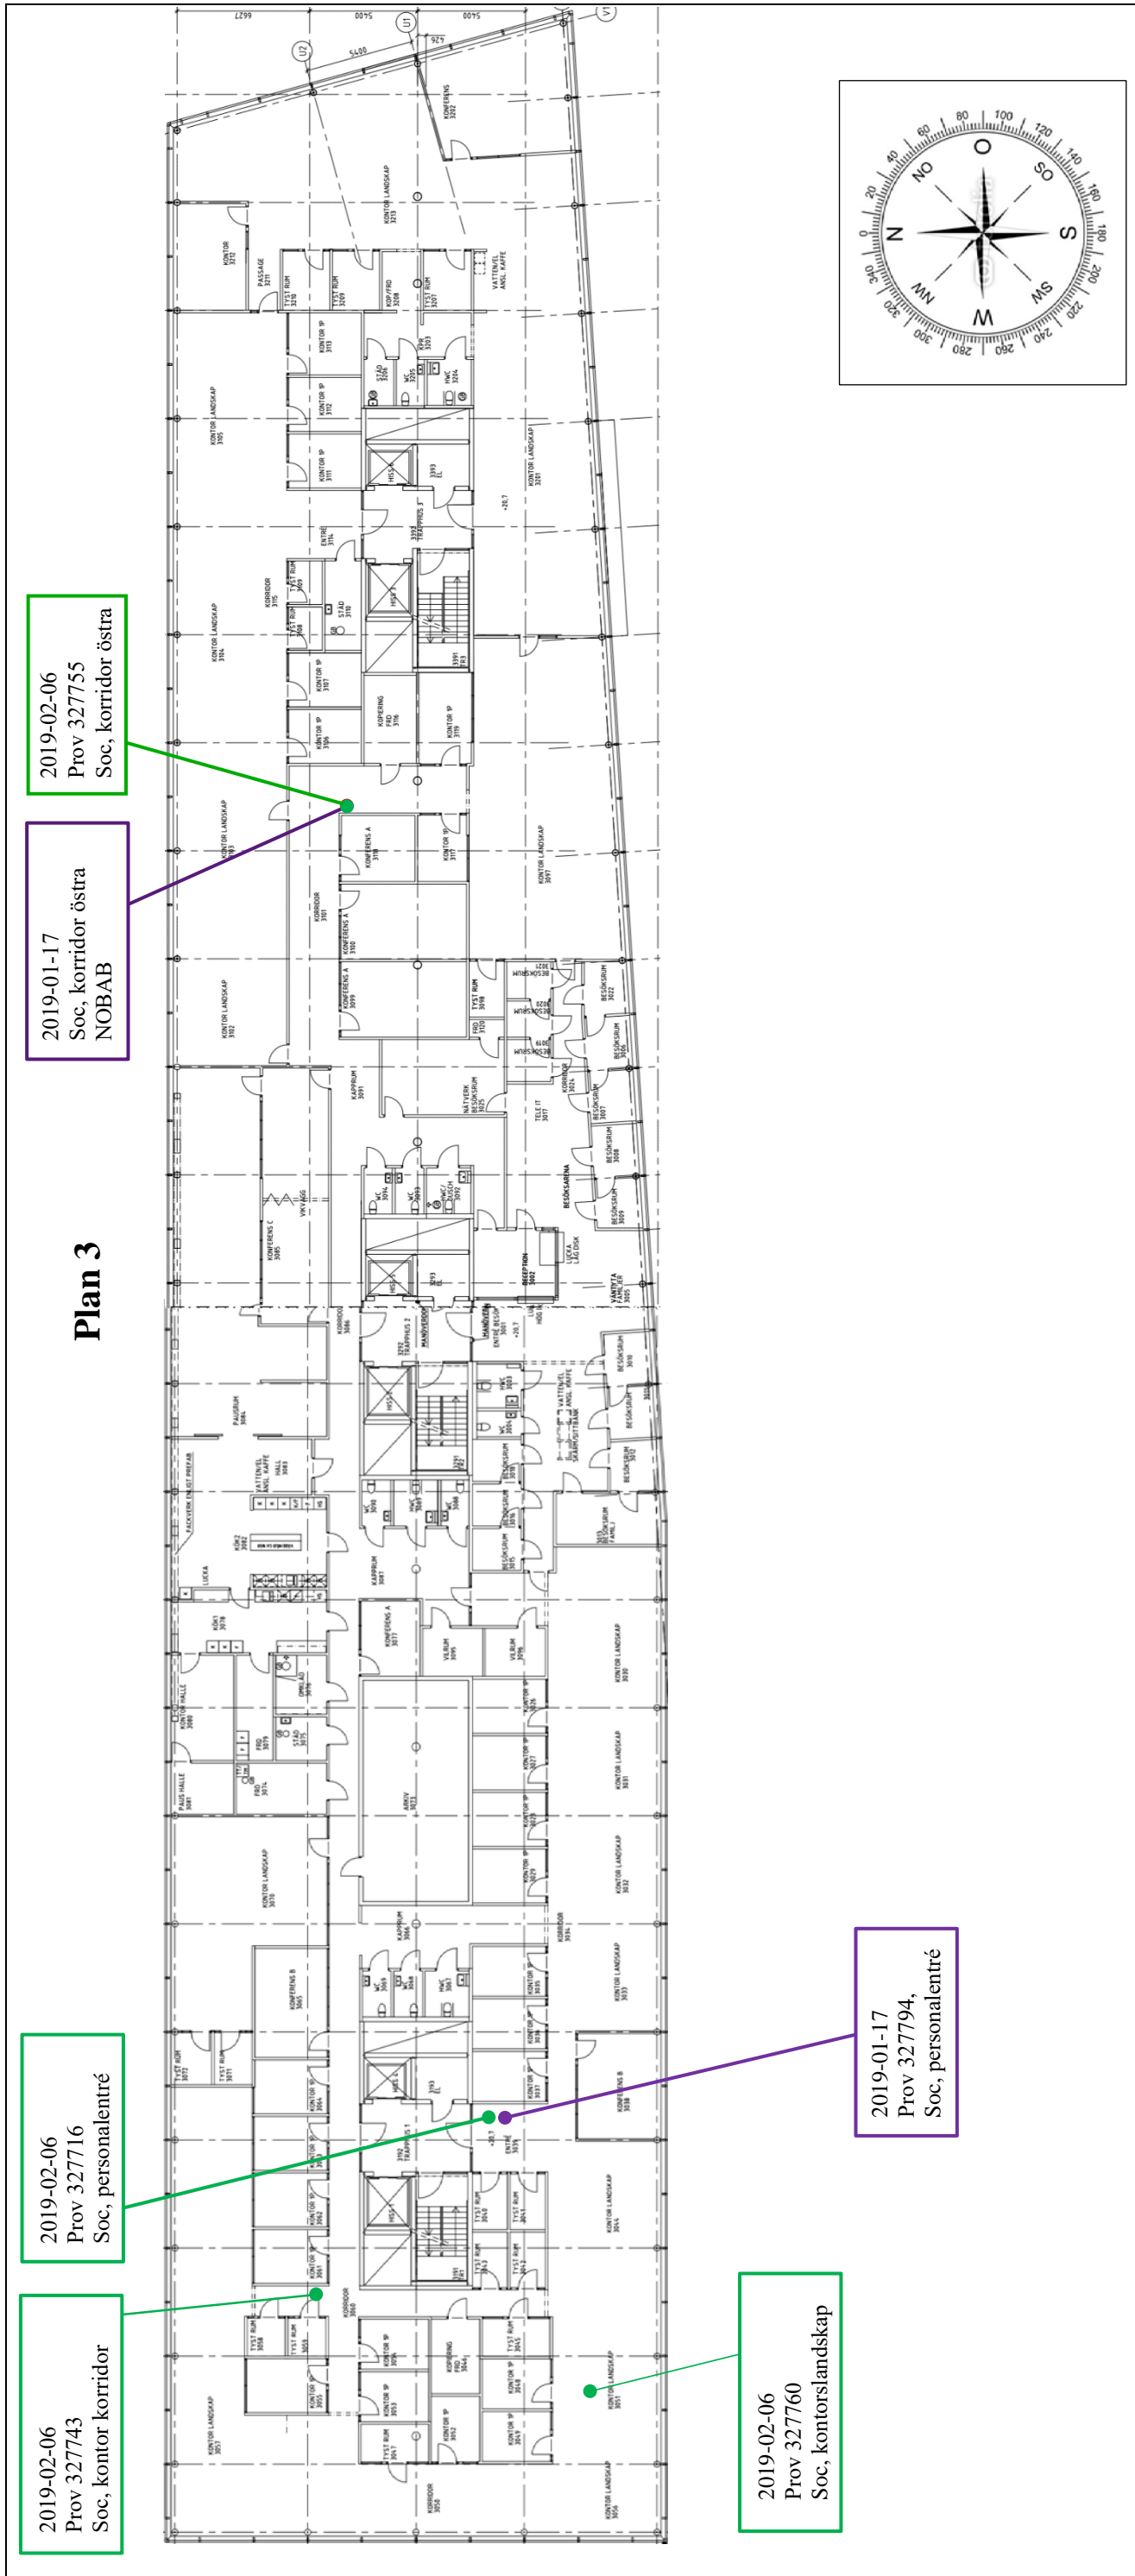
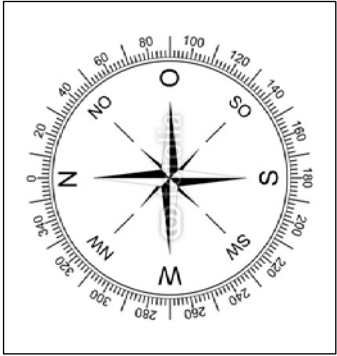
2019-02-06
Prov 327743
Soc, kontor korridor

2019-02-06
Prov 327716
Soc, personalentré

2019-01-17
Soc, korridor östra
NOBAB

2019-02-06
Prov 327755
Soc, korridor östra

2019-02-06
Prov 327760
Soc, kontorslandskap

2019-01-17
Prov 327794,
Soc, personalentré
