# Mätning av lågfrekvent buller i Uddebo, Tranemo kommun

Mikael Ögren  
Akustiker

Göteborg den 14 mars 2013

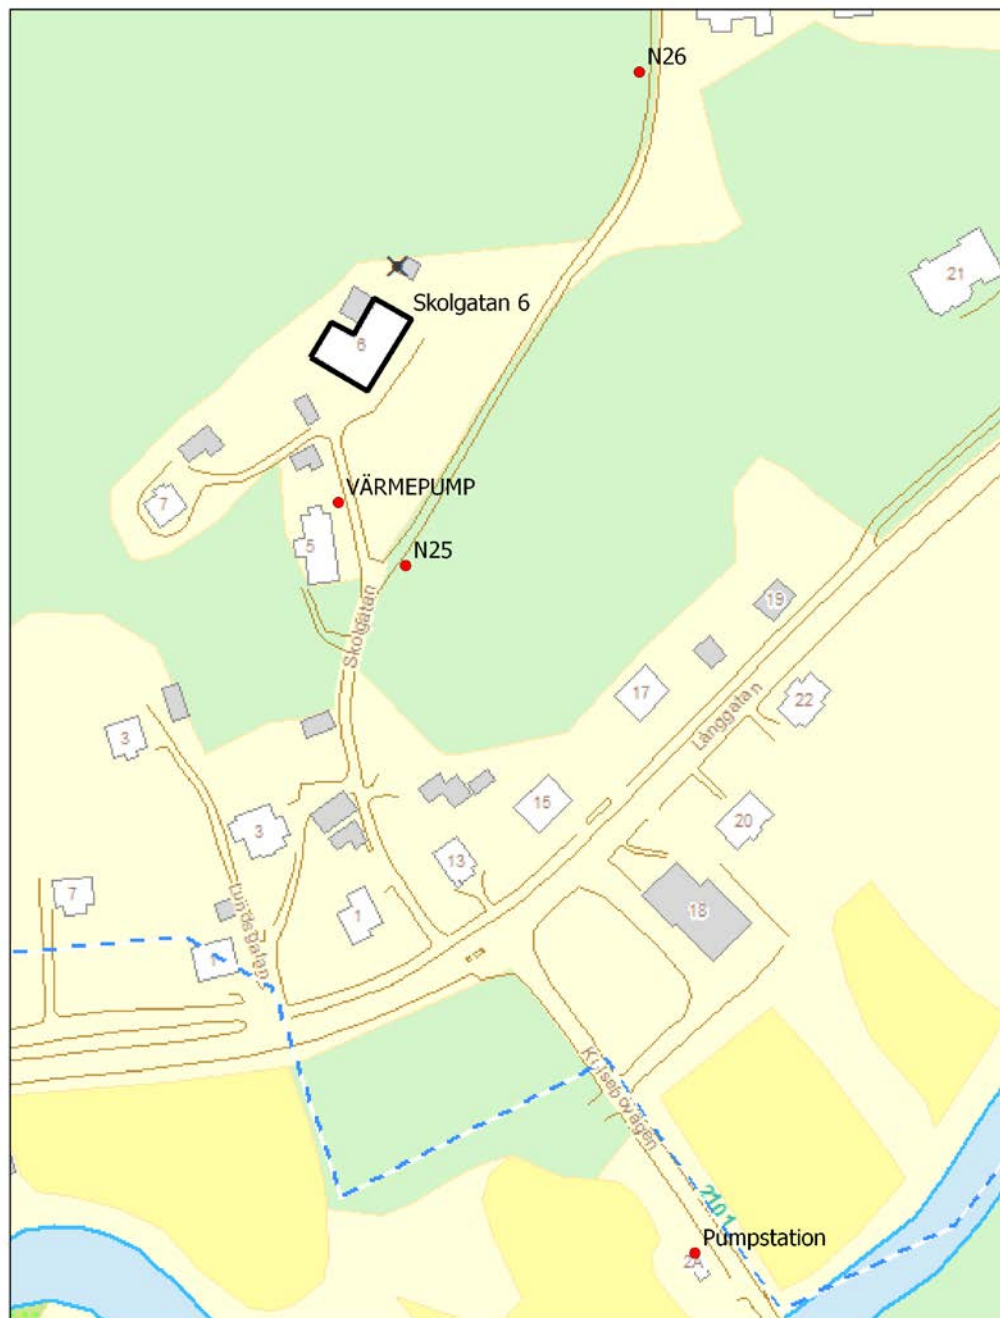
Figur 3, kartskiss med mätpunkter utomhus.

En andra serie mätningar utomhus genomfördes för att försöka lokalisera källan till problemet i det lägre frekvensområdet (kring 50 Hz), dels vid en pumpstation ca 280 m söder om fastigheten (se figur 3) och dels vid vattenkraftverket i Strömsfors, ca 2400 m väster om fastigheten. Resultaten redovisas i figur 4, och återigen är kurvan SOSFS 2005:6 med endast som information eftersom den ej används utomhus. De uppmätta nivåerna är inte anmärkningsvärda, och är troligtvis inte förklaringen till bullerproblemen vid den aktuella fastigheten. Naturligtvis kan det förekomma andra driftsfall än de som gällde då mätningarna gjordes, men de är i så fall tillfälliga till sin karaktär och bullerproblemet verkar vara mer ständigt närvarande.
