# Mätning av vinyltoluen vid relining med polyesterplast och miljömedicinsk bedömning för boende

Göteborg 30 november 2020

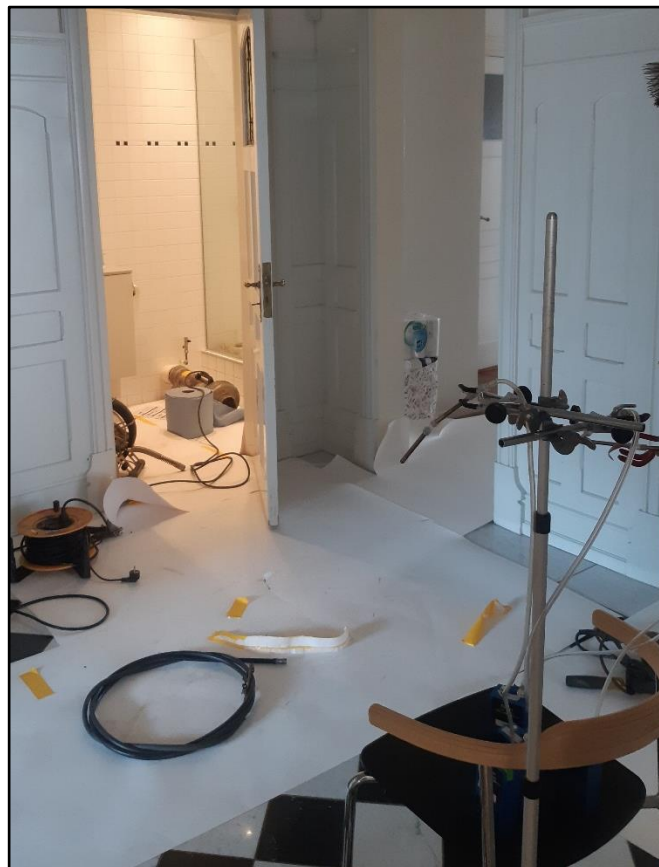
Bild 1. Mätutrustningen placerad i hallen utanför badrum där relining utfördes under dag 1.

på ett stativ ca 1 m över golvet i det närmast angränsande rummet utanför det badrum där reliningen utfördes (Bild 1). Mätningar som utfördes under hela arbetet (ca 4 timmar) startades när första lamineringen påbörjades och avslutades när sista lagret plast hade härdats, dvs när reliningen var klar. Utöver denna mätning gjordes en mätning under en av lamineringarna (skikt tre) samt efterföljande härdning (ca 1 timme). En balkongdörr stod halvöppen under arbetet och det är så man brukar göra enligt arbetarna under delar av året.
